# 为电力客户改造戴梦得吹灰机

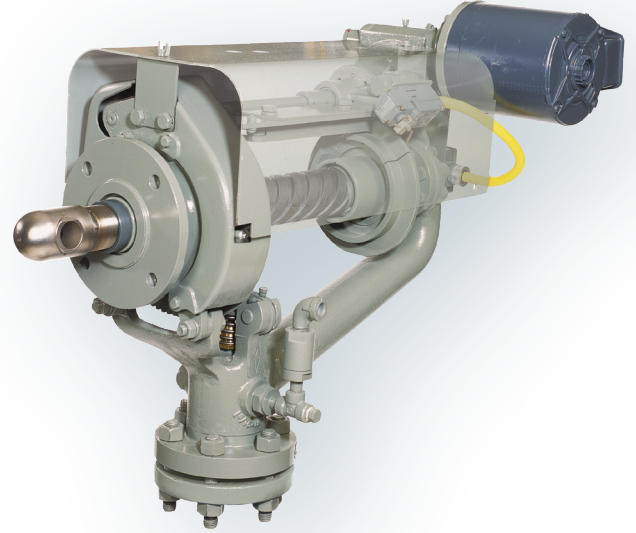
一家位于中西部上游的燃煤电厂一直在修复其IR-3Z设计的戴梦得吹灰器，随时都有40-50个单元停产。BDI确定这些故障的根本原因集中在轴承上。与轴承相关的故障是高温和润滑频率导致的；具体来说，润滑脂会在峰值温度下液化并从轴承中流出，而手动再补充的频率不能确保解决问题。铜套的局限是由轴的不完全支撑引起，导致过早磨损，最终完全失效。不管问题的原因出自哪里，故障轴承必须从现场移除并运送至维修点，进行拆卸、维修或更换。该过程平均需要8小时。

BDI提出使用Lubriplate SynExtreme润滑脂和Perma Vario LM402-424单点润滑器来解决轴承问题。通过客户的投入使用，设计的安装板与Dodge P2B-SC-012球轴承的轴承座配合，以支撑轴，避免轴套故障。
